## INGATLANFORGALMI SZAKÉRTŐI VÉLEMÉNY

1188 Budapest, Kőrösfalva u. 6. alatti 1 db lakás és 10 db tároló

**SZAKÉRTŐI JELENTÉS  
ÉRTÉK-TANÚSÍTVÁNY**

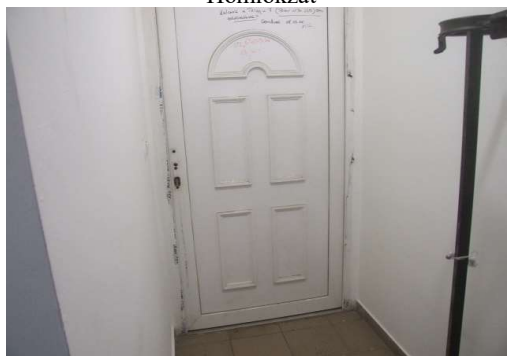
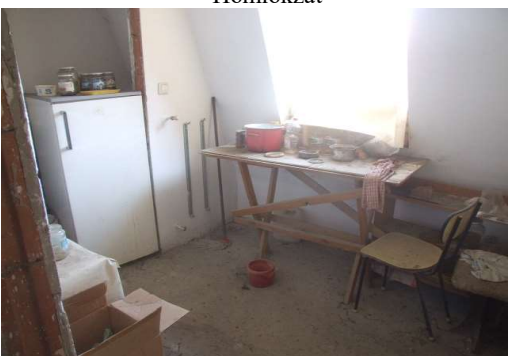
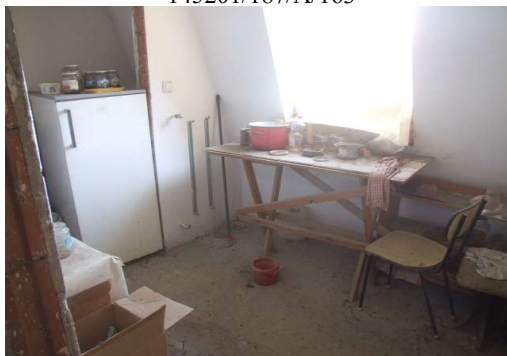
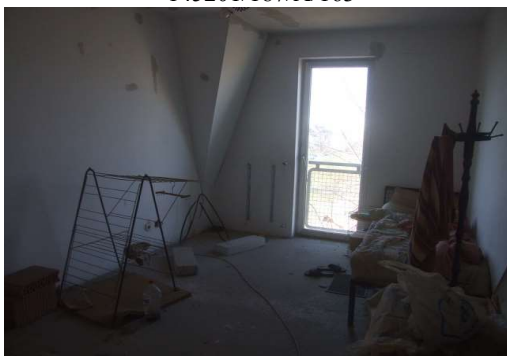
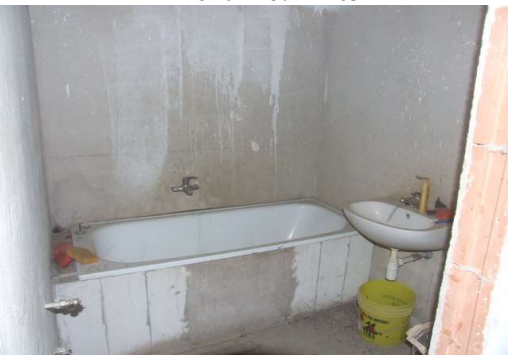
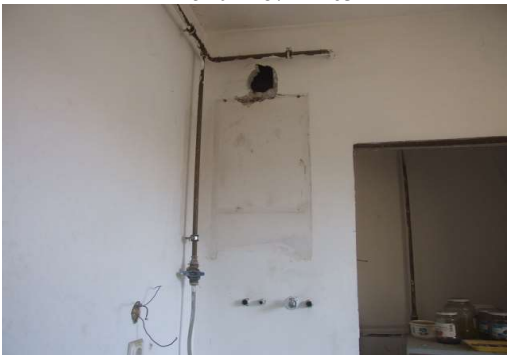
145201/187/A/163

| <p><b>Ingatlan leírása:</b> Az értékelt ingatlan a B lépcsőház 18. számú tetőtéri lakása. Az értékelt lakás befejezetlen műszaki állapotú, belső nyílászárói és bukolatai, szaniterei hiányoznak, közlekedő falazatán felvizesedés tapasztalható. A gázkazán és a fűtőtestek, illetve a villanyóra is leszerelésre került. A lakás jelenleg komfort nélküli. Az értékelt ingatlan felújítandó műszaki és esztétikai állapotú.</p> | |

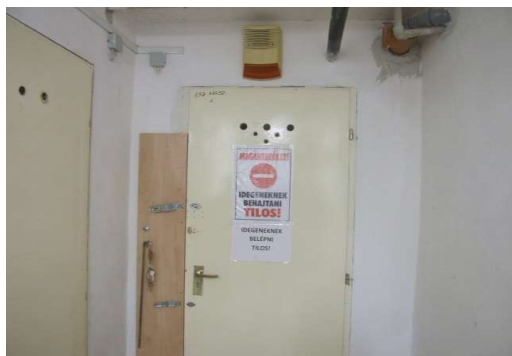
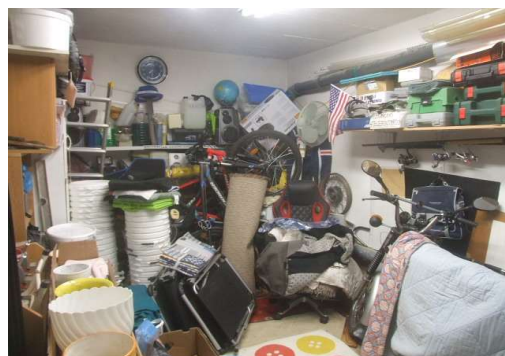
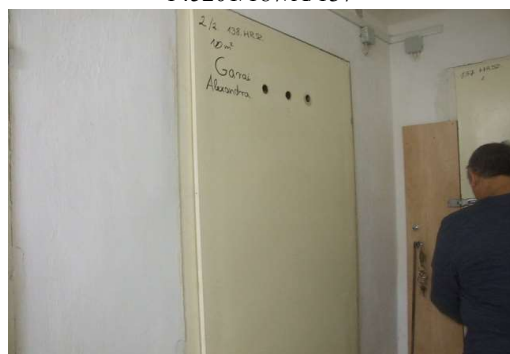
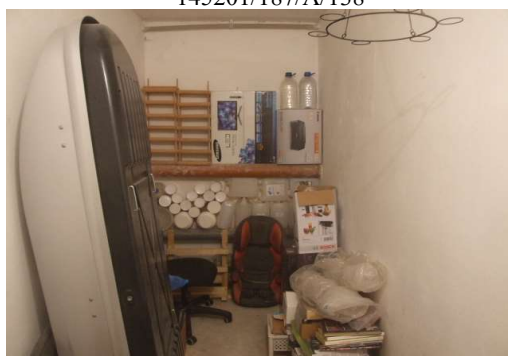
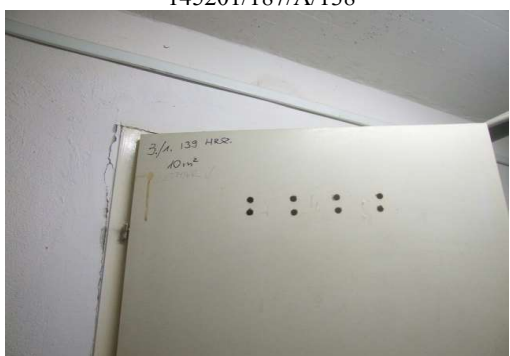
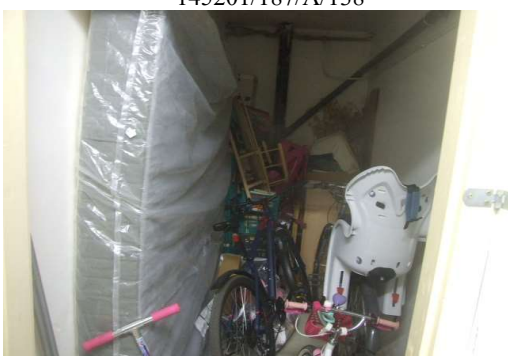
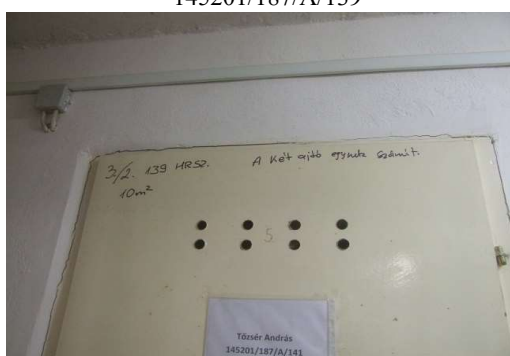
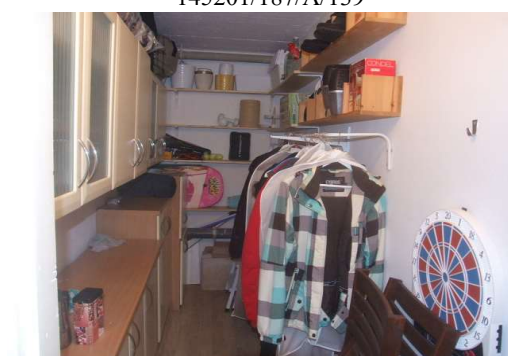
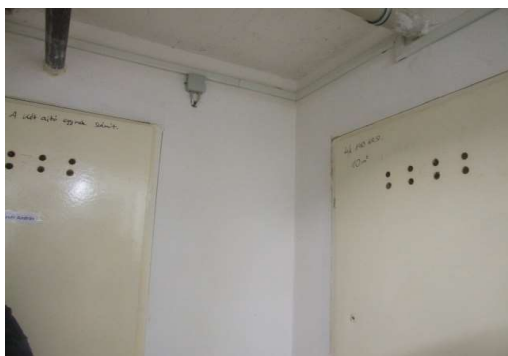
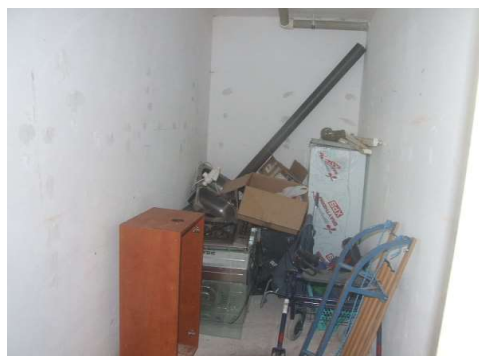
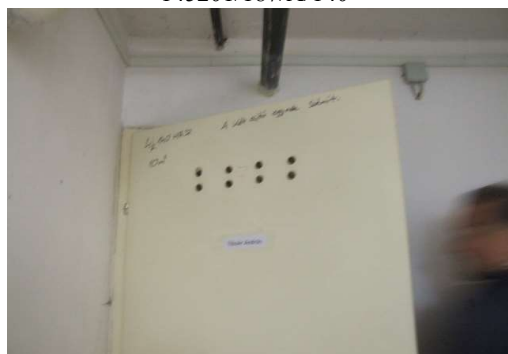
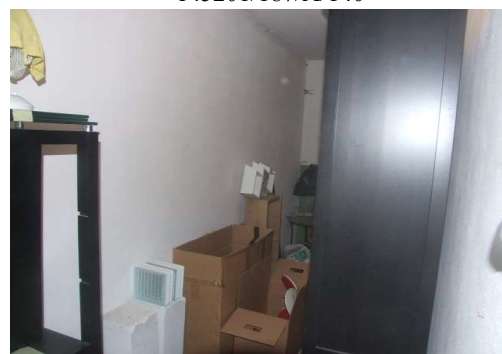
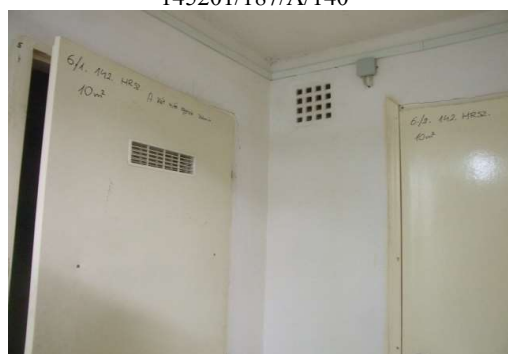
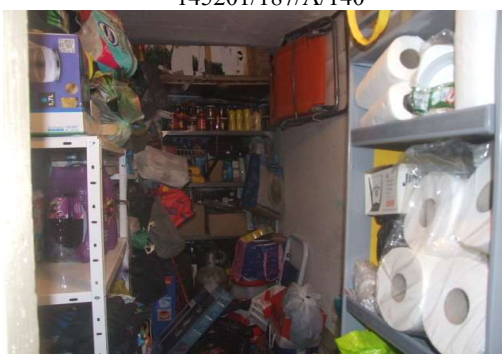
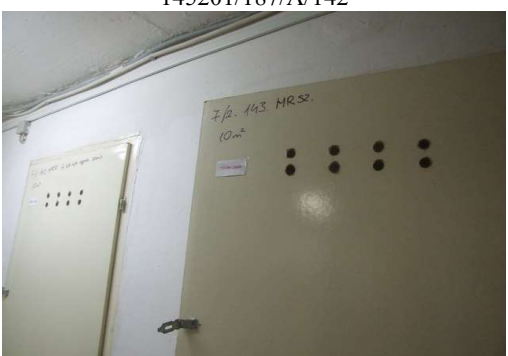
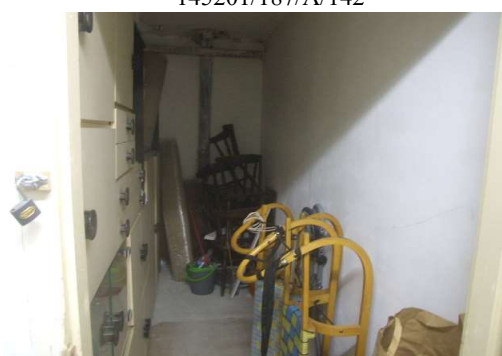
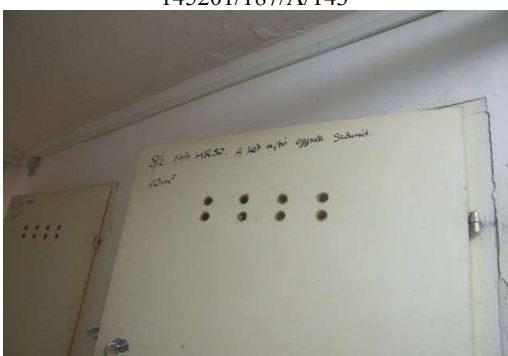
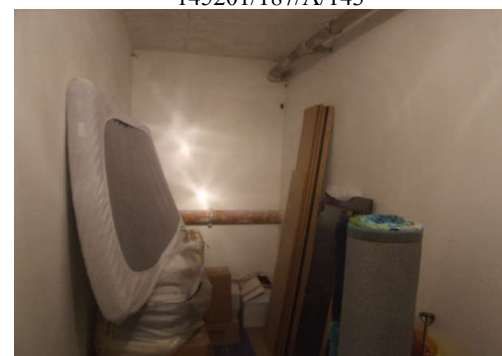
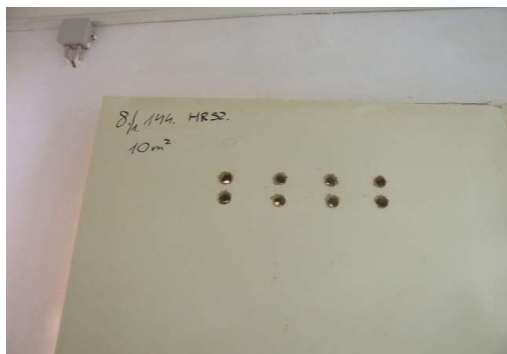
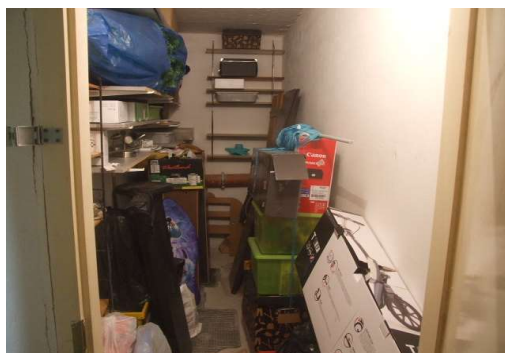
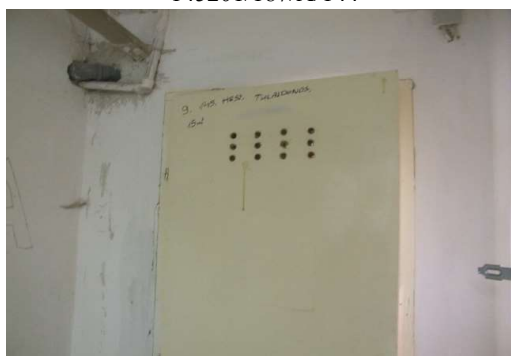
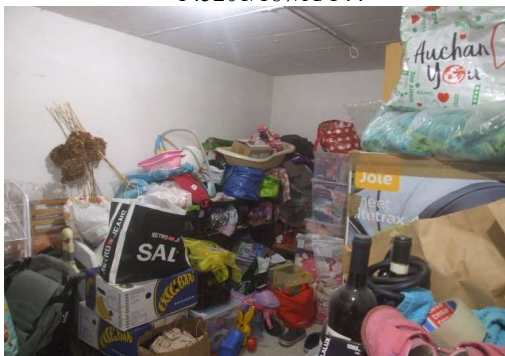
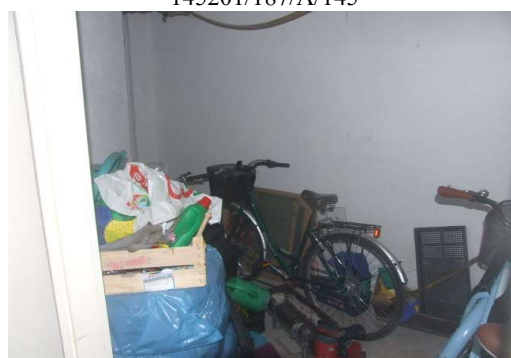
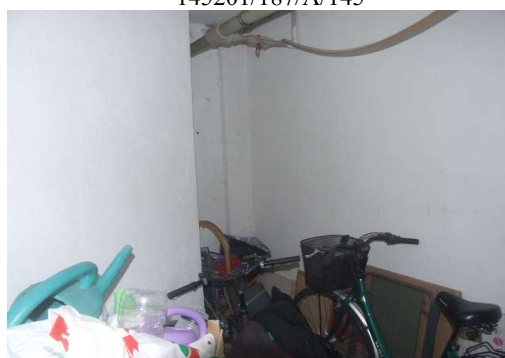
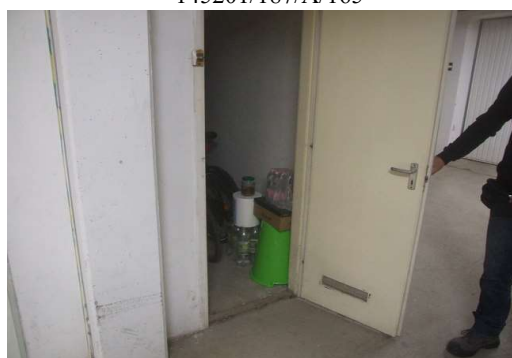
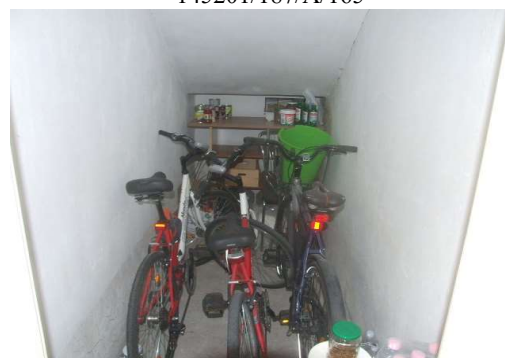
| <p><b>Ingatlanok leírása:</b> Az értékelt ingatlanok az A és B lépcsőházak pinceszintjein található. Az értékelt tárolók közepes műszaki és esztétikai állapotúak, csak villany (közös villanyórával) közművel ellátottak. <i>Az A lph. pinceszint 2, 3, 4, 6, 7 számú tárolói ketté lettek osztva, de mivel használati megosztással nem rendelkeznek, ezért egyben értékeltük azokat.</i></p> | |

*Az A lph. pinceszint 2, 3, 4, 6, 7 számú tárolói ketté lettek osztva, de mivel használati megosztással nem rendelkeznek, ezért egyben értékeltük azokat.*
